ANÁLISE SOBRE OXIDAÇÃO EM ESTRUTURAS DE CONCRETO ARMADO

ANALYSIS ON OXIDATION IN REINFORCED CONCRETE STRUCTURES

Caixa D'água do tipo torre, construída em concreto armado moldada in loco, 38 metros de altura, ela possui diâmetro de 2,80m capacidade volumétrica 120m³.

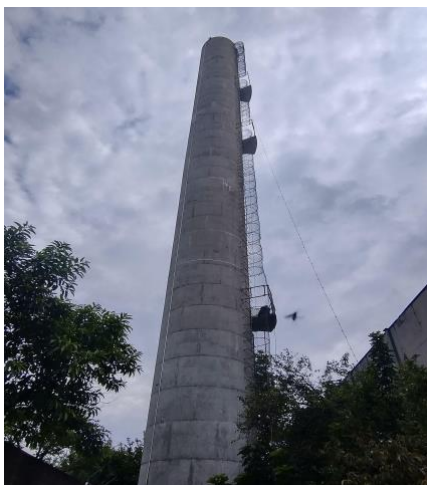
O imóvel data conforme seu IPTU a sua implantação em 1989, diante de seus 33 anos de idade a edificação apresenta necessidade de correções e manutenções para aumentar a vida útil da edificação NBR 15575 (ABNT, 2013), entre as necessidades da destaca se o seu reservatório que apresenta patologias ocasionadas pela corrosão, intempéries e falta de manutenções periódicas.

Figura 2 - Reservatório tipo torre

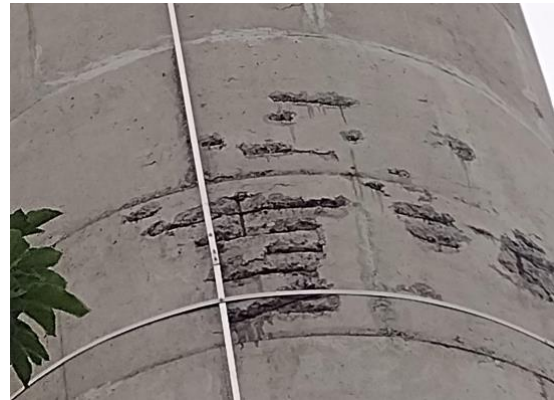
Figura 3 - Oxidação e deslocamento da caixa d'água de concreto

Os principais fatores que provocam a corrosão das armaduras são por ação da água, pela ação de cloretos e pela carbonatação (Figura 3). As ações corrosivas pela presença de água ou umidade são as mais comuns. Este tipo de corrosão produz a formação de ferrugem, pelo processo eletroquímico, que só ocorre pela existência de um eletrólito, diferença de potencial e pela presença de oxigênio (STACECHEN; CORMIN, 2017).

Quando o processo corrosivo já está em andamento, devido a ação dialética dos agentes externos, primeiramente deve-se retirar todos os vestígios de oxidação, fazendo assim a limpeza da armadura, pelo método de jato de areia ou por escovação manual (MARCELLI, 2007).

Para devida recuperação será tratada as partes oxidadas com produtos inibidores de óxido, jateamento com água em alta pressão, recobrimento de partes destacadas com argamassa polimérica e impermeabilização interna e externa (PELLICER et al., 2016).
