ANÁLISE E DIAGNÓSTICO DE PATOLOGIAS EM EDIFICAÇÃO HISTÓRICA E PROPOSIÇÃO DE POSSÍVEIS SOLUÇÕES – UM ESTUDO DE CASO

ANALYSIS AND DIAGNOSIS OF PATHOLOGIES IN HISTORICAL BUILDINGS AND PROPOSAL OF POTENTIAL SOLUTIONS: A CASE STUDY

Douglas Godoy de Souza¹, Cristina S. Melo²

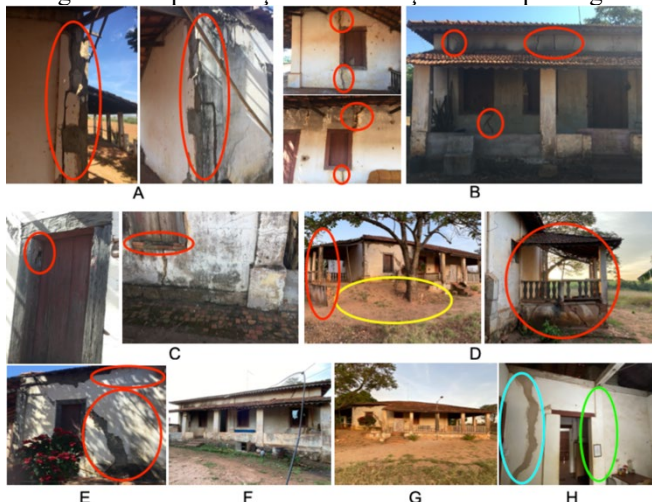
Figura 2 – Apresentação da edificação e suas patologias

Elementos	Patologias	Causas
Pilares	Íntegros	Sem sinais de trincas e desalinhamento
Terraço	Uma parte do terraço encontra-se em ruína	Crescimento de uma árvore próxima ao terraço e infiltração de água devido a telhas quebradas levaram uma parte da estrutura do terraço a colapsar, além de falta de manutenção ao longo do tempo.
Aberturas de	Trincas nas	Ausência de verga e

portas e janelas	aberturas de portas e janelas	contraverga
Caixilhos de janelas	Alguns estão íntegros e outros apodreceram	Apodrecimento devido a exposição à chuva e sol e falta de manutenção
Batentes	Íntegros	
Alvenaria estrutural	Trincas e rachaduras passivas verticais e com inclinação de 45° de até 25 mm de espessura	Acomodação do solo com movimentação da estrutura. As rachaduras presentes são passivas, não apresentando alterações há cerca de 20 anos, além de constatação mediante teste com placa de gesso. Algumas rachaduras já passaram por reparo ao longo do tempo (aproximadamente 10 anos) e não voltaram a abrir, evidenciando ainda mais a estabilização do solo.
Madeiramento	Da casa: íntegros, apenas tabeiras empenadas. Do terraço: uma parte da cobertura do terraço ruiu.	Colapso do terraço. Empenamento das tabeiras devido falta de manutenção e exposição ao tempo.
Contrapiso	Trincas passivas de até 10 mm	Acomodação do solo com movimentação da estrutura

Revestimento argamassado das alvenarias	Algumas partes com descolamento	Ausência de chapisco, falta de manutenção e controle de pragas
Revestimento argamassado nos pilares	Íntegros. Apenas um pilar da casa sofre com descolamento de revestimento	Colapso do telhado da terraço, levando ao descolamento de reboco e exposição a chuva, além de falta de manutenção.

Legenda: (A) Descolamento de reboco danificado em pilar devido colapso do terraço, (B) trincas verticais e em aberturas de portas e janelas, (C) caixilhos em situação de apodrecimento, (D) parte do terraço em ruínas: em vermelho tem-se a parte a ser demolida e reconstruída e em amarelo a parte que colapsou devido ao crescimento de árvore e infiltração de água, (E) trincas inclinadas e descolamento de reboco, (F) vista dos fundos da edificação, (G) vista frontal da edificação e (H) em azul trinca que passou por reparo a mais de dez anos e não voltou a abrir, indicando estabilização do solo e da estrutura e em verde viga apoiada em pilar de madeira revestido com reboco.

Patologias	Intervenções
Parte do terraço em ruínas	Demolição do terraço em ruínas e dos pilares desalinhados. Reconstrução do terraço e pilares em concreto armado, sendo as formas executadas em tijolo maciço afim de preservar a seção original dos pilares. Abaixo é apresentado o dimensionamento das barras a serem utilizadas nos pilares e vigas baldrames e na Figura 3 tem-se a representação em planta baixa da edificação destacando a parte do terraço a ser refeita.

Trincas nas aberturas de portas e janelas	Remoção dos caixilhos e colocação de verga e contraverga pré-moldada, seguido da recolocação dos caixilhos.		de lixamento e aplicação de pintura.
Trincas de aberturas, trincas verticais e com inclinação de 45°	Para trincas com até 15 mm de espessura deve-se realizar seu fechamento utilizando cunha de madeira, afim de devolver a compressão da alvenaria e colocação de barra de 4 mm, perpendicular as trincas, promovendo o travamento. O preenchimento das trincas deve ser feito com massa possuindo baixo teor de cimento, respeitando as características originais. Para trincas com espessura entre 15 a 25 mm deve-se remover e refazer a parte afetada, principalmente em abertura de portas e janelas. Para o revestimento, deve-se fazer o uso de tela e aplicar argamassa com baixo teor de cimento, afim de manter as trocas gasosas.	Descolamento do revestimento argamassado das alvenarias	Retirar partes soltas da massa de reboco e refazer, utilizando telas afim de evitar o surgimento de fissuras e descolamentos futuros. O reboco a ser utilizado deve ser composto por cal hidratado, agregados e pouco teor de cimento possibilitando as trocas gasosas com o meio.

Caixilhos podres	Substituição das peças podres por peças novas de peroba rosa, preservando as características originais. A substituição é necessária, pois a massa de material perdida decorrente do apodrecimento impede o restauro da peça. Para porções em que a massa deteriorada não tenha sido significativa, proceder com restauro da peça. Nesta etapa, deve ser feita a remoção do caixilho, substituindo as peças irreparáveis e promover a restauração quando possível. O restauro da peça pode ser feita com massa para madeira ou enxerto de pedaço de madeira, seguido	Contrapiso	Remover o existente e fazer novo contrapiso com traço 5:1, fazendo uso de malha penetrando a parede afim de evitar futuras trincas. O contrapiso existente possui aproximadamente 40 anos. Originalmente a casa possuía assoalho de madeira com porão, sendo substituídos por aterramento e contrapiso. Assim, a execução deste seguindo as normas garante maior conforto e longevidade para a construção.

Pintura	Pintura a base de cal, na cor branca, preservando a originalidade da construção. Os caixilhos, portas, janelas e batentes não possuem pintura original. Estas madeiras eram originalmente revestidas apenas com óleo para madeira. Assim, pode-se promover o lixamento dessas peças e aplicação de stain, garantindo a impermeabilização e também trocas gasosas da madeira com o meio.

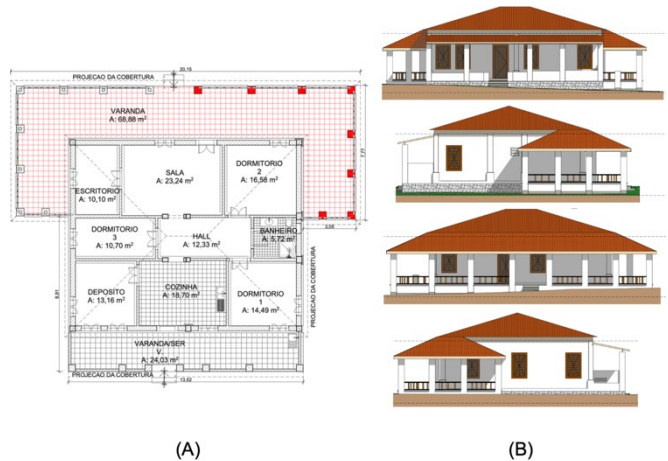
Figura 3 – Apresentação da edificação e suas patologias

Fonte: autor.
 Legenda: (A) Planta baixa da edificação e em vermelho o contrapiso e pilares do terraço a serem reconstruídos, (B) elevações.

Para a reconstrução do terraço, as armaduras dos pilares devem ser de quatro barras de 10 mm de diâmetro, os estribos de 5 mm de diâmetro com espaçamento de 15 cm. O pilar deve ser erguido sobre uma base formada por um bloco de concreto, com espaçamento de 2 metros entre os pilares. O baldrame do terraço deve ser executado com canaleta e duas barras de 10 mm. O traço do concreto a ser utilizado deve ser 1:2:3. Essas dimensões adotadas seguem a NBR6118:2014 de acordo com a classe de agressividade mínima. O madeiramento do telhado pode ser executado em cambará, por possuir melhor custo benefício, com caibros de 5 x 5 cm de seção e vigas e terças de 20 x 15 cm de seção, seguindo o

original do telhado. Na Figura 3, tem-se a apresentação da edificação em planta baixa e suas elevações, destacando a distribuição dos cômodos e a parte do terraço a ser reconstruída.
