**ESTUDO SOBRE AS CONDIÇÕES DAS PARADAS DE ÔNIBUS NA CIDADE
DE SÃO PAULO**

***STUDY ON THE CONDITIONS OF THE BUS STOPS IN THE CITY OF
SÃO PAULO***

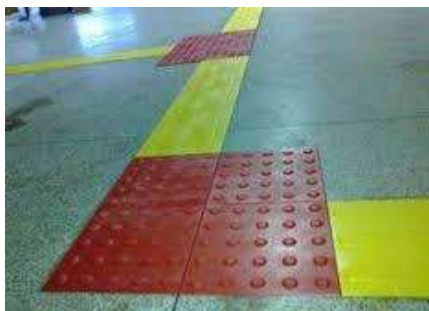
Figura 2 - Piso tátil

Ainda referente a acessibilidade, um outro fator importante nos pontos de parada é a necessidade da sinalização tátil no piso, contendo tanto a direcional e quanto a de alerta. Sendo o alerta para atentar deficiente visual quando há um obstáculo que ele não consiga rastrear com a bengala e o direcional serve para conduzir e orientar no trajeto. Dessa forma, é possível dar maior independência e potencializar a capacidade das pessoas com deficiência, direcionando aos lugares exatos e evitando maiores acidentes. A figura 2 apresenta a sinalização de alerta (vermelha) e direcional (amarela).

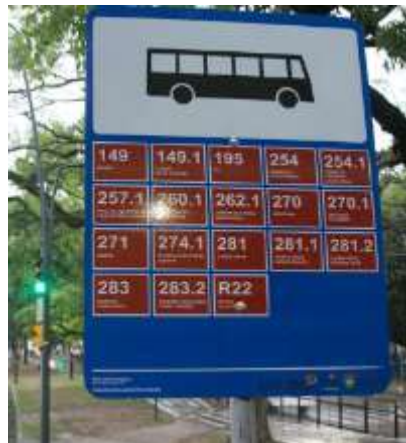
Figura 3 - Placa

veículos estacionem nos pontos e prejudique a operação. Os manuais de sinalização em vigor no país apontam que os locais devem ser sinalizados com placas verticais nas dimensões 0.40 x 0.60m (figura 3), além da sinalização horizontal, composta por faixas pintadas em amarelo e a palavra ônibus escrita no pavimento na cor branco, conforme figura 4.

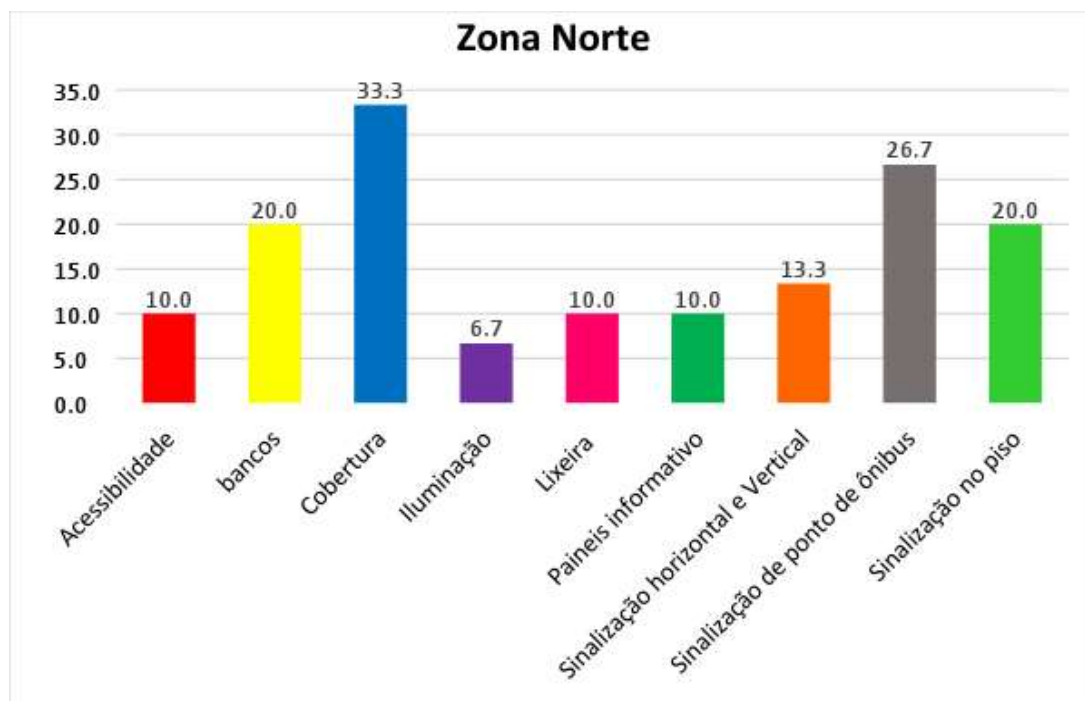
Figura 11 - Gráfico Zona Norte

Nessa região foram analisados os bairros de Santana, Casa Verde e Tucuruvi. O gráfico gerado da pesquisa consta na figura 11.

Com percentual mais alto nos pontos, tem-se a cobertura em 33,33% deles e sinalização no piso, em 26,67%. Já com o menor percentual temos a iluminação com 6,67%. Já bancos, lixeira, painéis informativos e placas verticais não passaram de 20%, um número baixo para esses itens tão fundamentais.

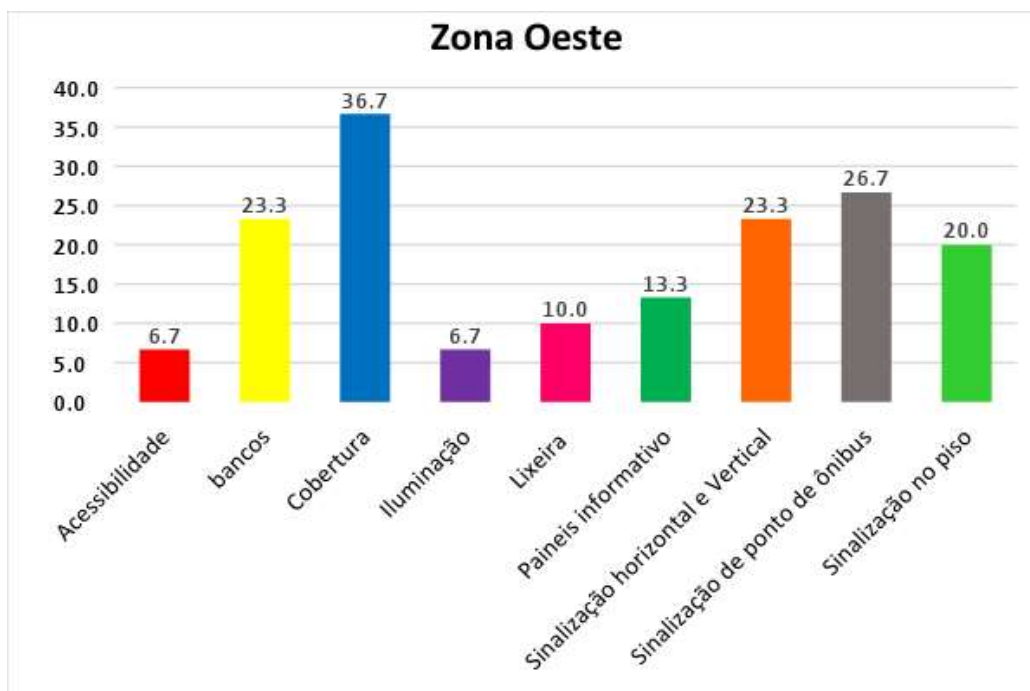
Figura 12 - Gráfico Zona Oeste

Na Região Oeste foram analisados os pontos nos bairros: Butantã, Vila Sônia e Barra Funda. Com os dados obtidos temos gráfico como mostra a figura 12.

Com percentual mais alta da zona Oeste temos cobertura e sinalização do ponto de ônibus. Já o grande problema com menor porcentagem é a iluminação com 6,67% e lixeira com 10%. Os demais itens não chegaram ao número de 20%.

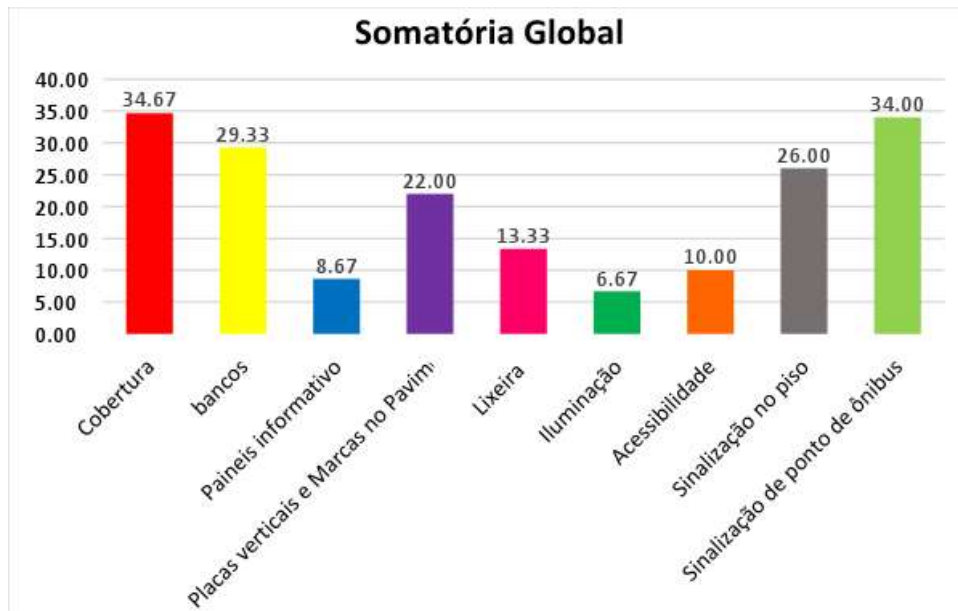
Figura 13 - Gráfico com a Somatória de todas as regiões

De acordo com o levantamento das 5 zonas da cidade de São Paulo, verificou-se que o problema é geral e estamos muito distantes do ideal, pois ainda há muito trabalho a ser feito. Dos 150 pontos de ônibus verificados, apenas 35% desses pontos tinham coberturas, 34% estavam devidamente sinalizados como ponto de ônibus, 29% continham bancos, 26% tinham sinalizações de piso e em apenas 22% haviam placas verticais e horizontais. Os demais itens como lixeira, iluminação, acessibilidade e painéis informativos, nem mesmo chegam a atingir 15%, mesmo sendo considerado como itens muito importantes pela maioria dos usuários.

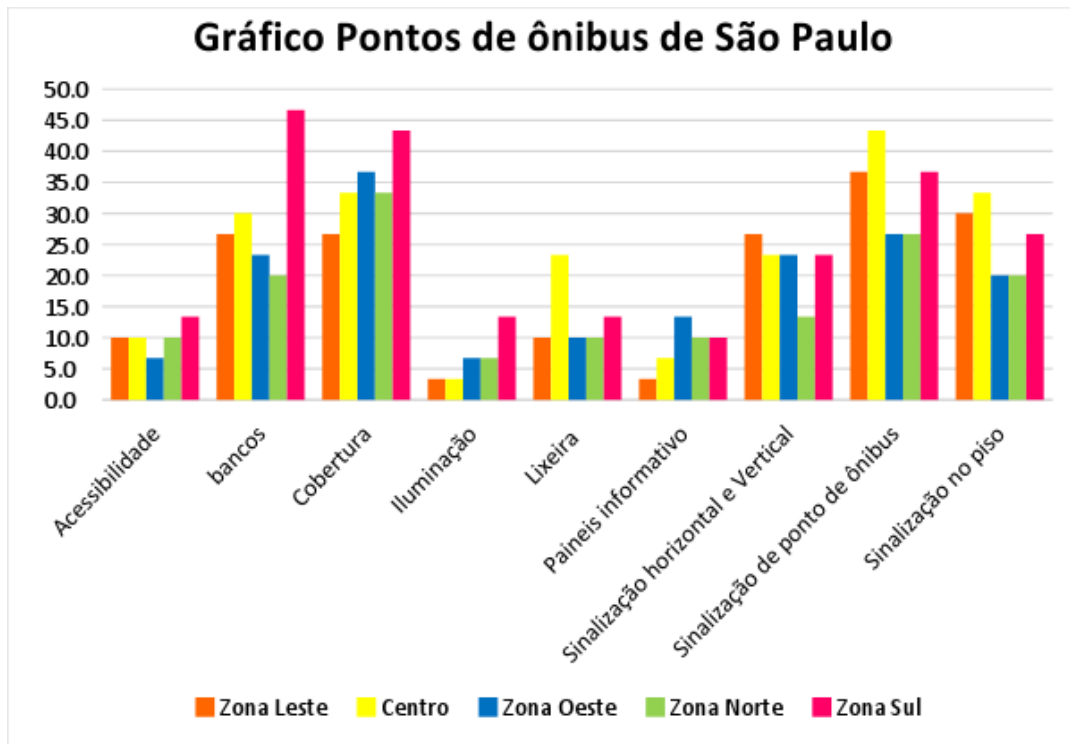
Figura 14 - Gráfico geral

Após analisar cada região separadamente, nota-se que algumas tiveram um pouco mais de destaque, como as zonas Sul, Oeste e a região Central. Na zona Sul, os itens como Bancos (46%) e Coberturas (43%) contribuíram para aumentar a média global, enquanto no Centro, uma região de muito movimento e alta circulação de ônibus, 43% dos pontos de ônibus estavam devidamente sinalizados, 32% com sinalizações de piso e com destaque também para o número de lixeiras (23%), quase que o dobro do que foi levantado nas outras regiões. Na zona Oeste, único item que se destacou acima das outras regiões foi o de painéis informativos (13%). Apesar desse número ser muito longe do ideal, outros itens como Cobertura (36%) e sinalização de ponto de ônibus (26%) ajudam a classificar esta como uma das regiões de destaque. Os maiores destaques da zona Norte, Cobertura (32%) e sinalização de ponto de ônibus (25%) estão abaixo da média global, enquanto a zona Leste, único destaque que ultrapassa as demais é a de placas verticais e horizontais (26%), no entanto, Sinalizações de ponto de ônibus (36%) e sinalização de piso (29%) estão acima da média.

Para atingir o ponto ideal que materializamos, ainda há muito trabalho a ser feito, visto que os números estão muito abaixo do que é exigido. Nenhuma região atingiu um patamar satisfatório em conformidade com a norma, muito pelo contrário, a média dos itens pesquisados não ultrapassam 35%. Itens de grande importância para os usuários, como coberturas, bancos e lixeiras, ou não existem ou estão em situação precárias. Apenas 6,67% desses pontos tem iluminação, sendo este um item de suma importância para trazer mais segurança aos usuários.

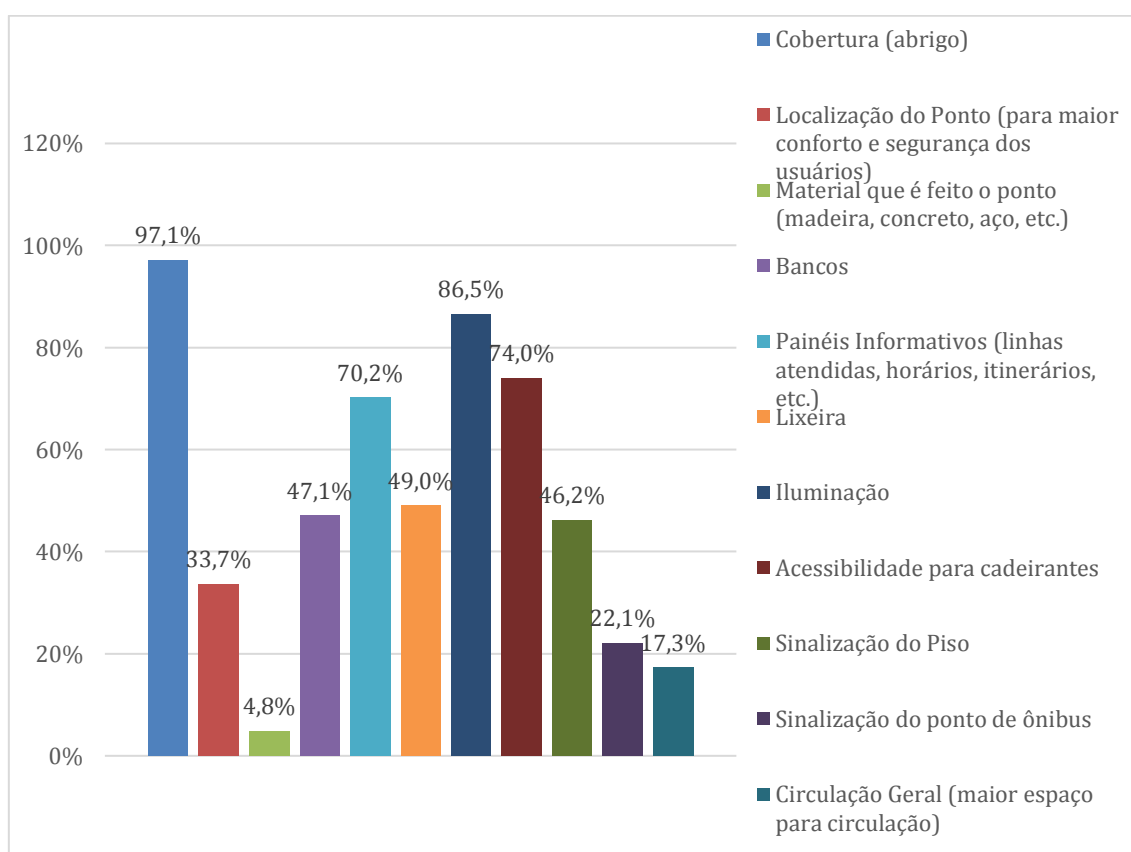
Figura 15 - Itens importantes em um ponto de ônibus.

Ao serem indagados a respeito dos itens de maior importância em um ponto de ônibus, 97,1% descreveram que Cobertura é primordial, seguidos por Iluminação (86,5%), Acessibilidade para Cadeirantes (74%), Painéis Informativos (70,2%) e Lixeiras (49%). A figura 15 ilustra tais percentuais.
